**ECEN 03 - Lotto 2 "Lavori su sentieristica per miglioramento della fruibilità  
turistica": Sistemazione di sentiero di collegamento Via Franchetti, Tana della  
Mussina, Castello di Borzano in Comune di Albinea**

## PROGETTO ESECUTIVO

**Piano di manutenzione**

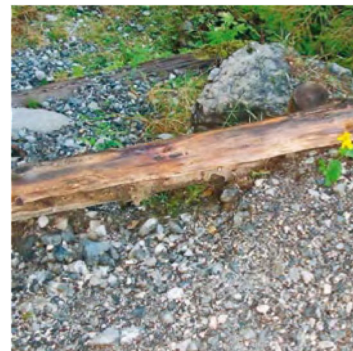
### a) Cedimento dei margini del sentiero

Il cedimento dei margini è in molti casi riconducibile a un insufficiente drenaggio. L'acqua di infiltrazione e le acque stagnanti causano fratture e favoriscono il dilavamento della superficie. Con il tempo questi fenomeni si aggravano fino a provocare il cedimento del fondo del sentiero. Lungo i corsi d'acqua, il cedimento dei margini può essere provocato dalla sottoescavazione.

- Se molto profondi (pericolo di caduta), recintare i solchi.
- Rimuovere lo strato di fondazione e posare una stuoia di geotessile sul piano per impedire il dilavamento di materiale fine. Ai lati, fissare il geotessile al cordolo. Rigettare lo strato di fondazione.
- Prestare attenzione a che il fondo del sentiero sia colmato fino al bordo superiore del cordolo per prevenire affondamenti in cui può raccogliersi e ristagnare l'acqua.
- Ripristino cordoli con riposizionamento pali in legno fissati per mezzo di picchetti o ferro di armatura.

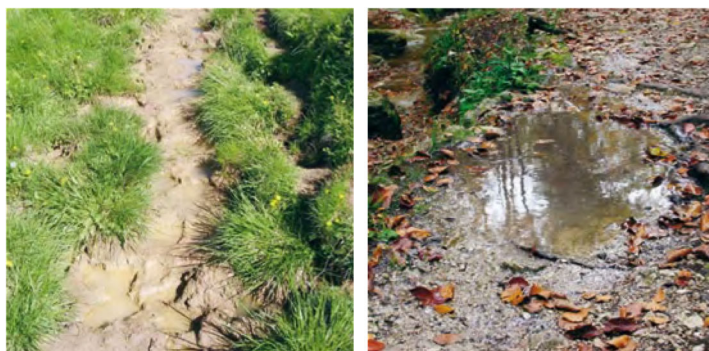
### b) Acqua stagnante sul piano di calpestio

Con il tempo l'inclinazione trasversale della superficie del sentiero si è livellata. Si tratta di un processo naturale che va contrastato con regolari interventi di manutenzione. Sui terreni piani un affossamento già di pochi centimetri può provocare il ristagno di enormi quantità di acqua. L'acqua di deflusso che si raccoglie sul piano di calpestio non ha modo né di filtrare nel terreno né di scorrere via.

- In funzione del materiale a disposizione, posare uno strato di fondazione spesso circa 30 cm, un camminamento in legno o grandi pietre piatte; sotto lo strato di fondazione inserire una stuoia di geotessile per impedire lo scambio di materiale con il sottosuolo.
- Garantire il drenaggio dell'acqua sul sentiero per mezzo di un canaletto longitudinale e scoli trasversali.
- Coprire la scarpata con piantagioni di arbusti per favorire lo smaltimento delle acque,

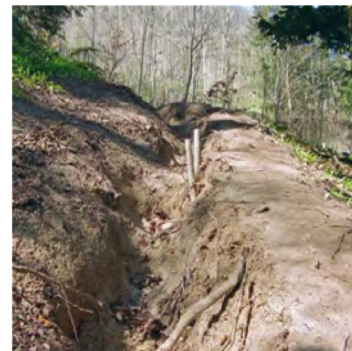
c) Solco di erosione

I solchi di erosione si formano quando l'acqua non viene evacuata bene o del tutto dal piano di calpestio. Nel caso in esame i danni sono causati in prevalenza dall'acqua di versante che affluisce sul sentiero. I terreni composti in gran parte da materiale fine sono particolarmente soggetti a fenomeni di erosione.

- Colmare i solchi di erosione con sabbie ghiaiose, riutilizzando il materiale dilavato accumulatosi più a valle lungo il sentiero.
- Realizzare un sistema di drenaggio longitudinale sul lato a monte; assicurarsi che il piano di calpestio abbia un'inclinazione trasversale e sia attraversato da canali di scolo trasversali.

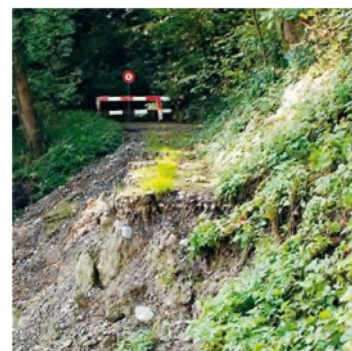
d) Franamento del terreno

Il terreno è franato per effetto di saturazione idrica del versante fino in profondità, a seguito di precipitazioni straordinariamente intense. Fig. 92 Franamento del versante Le opere di consolidamento del versante e del sentiero non presentavano difetti apparenti, ma un tracciato ubicato su un versante ripido favorisce l'infiltrazione dell'acqua nel sottosuolo. I punti più a rischio sono gli attraversamenti di corridoi nei periodi di forte deflusso. Il distacco di porzioni di sentiero lungo i corsi d'acqua è causato in primo luogo dalle piene o dalla progressiva sottoescavazione.

- Chiudere il sentiero (provvedimento immediato) e se possibile segnalare una deviazione provvisoria. ■ Stimare l'entità dei danni; talvolta può essere più ragionevole modificare il tracciato del sentiero (localmente o su ampia scala) piuttosto che disporre misure di riparazione.
- Stabilizzare il punto in cui il terreno è franato utilizzando ad es. una palificata di sostegno (cfr. cap. 5.5.2) o blocchi di pietra (cfr. cap. 5.5.3), facendovi scorrere sopra il sentiero.

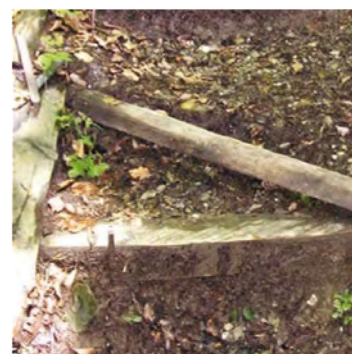
f) Rinforzi sporgenti sui gradini

L'usura, il danneggiamento o l'abbassamento dei gradini sono cause possibili all'origine dei rinforzi sporgenti. Anche il congelamento del terreno può provocare una pressione verso l'alto, spostando i fissaggi.

- Riposizionare i gradini instabili.
- In generale, piantare i rinforzi ad almeno 40 cm di profondità nel terreno.

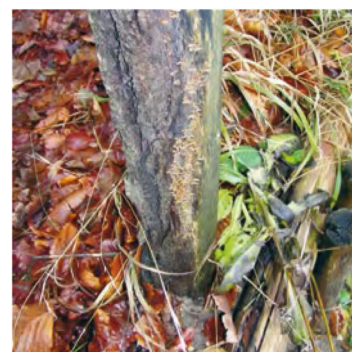
g) Pali di legno marci in caso di contatto con il terreno

I funghi responsabili della decomposizione del legno sono attivi in ambienti umidi e ricchi di ossigeno. Questo spiega perché nelle strutture in legno a marcire sono solitamente la parte direttamente al di sopra della superficie del suolo e le fughe in cui si accumula acqua stagnante.
